Spiez, 7. Dezember 2021

Fachgutachten zu Baumbestand Parzelle 1840, 3800 Interlaken Gesundheitszustand des Baumbestandes, mögliche bauliche Eingriffe im Baumbereich

12 Ahornblättrige Platanen / Platanus x hispanica

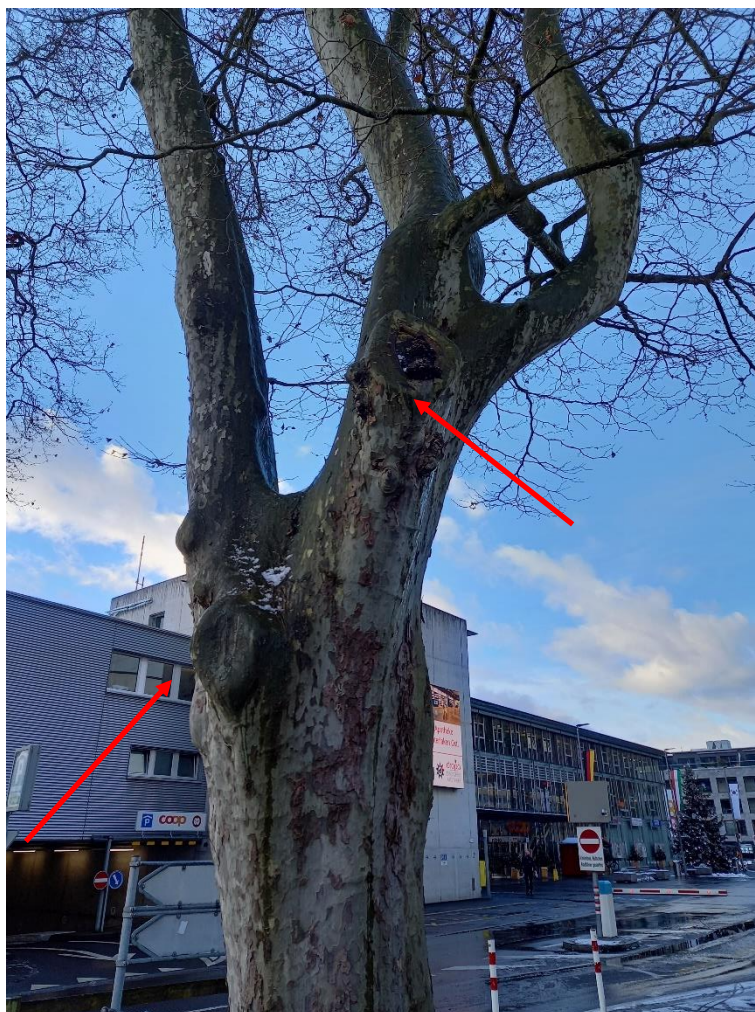
Vor etlichen Jahren wurden an dieser Platane, um das Lichtraumprofil zu erreichen, zwei grössere Astabnahmen ausgeführt. Die Astabnahmen haben bis zu 35 cm Durchmesser. Auf dem Bild sieht man, dass die untere Astungswunde bereits komplett abgeschottet ist. Bei der oberen Astungswunde ist die Abschottung auch schon ausgeprägt vorhanden. Ein grösserer Fäulnisherd ist hinter der oberen Astungswunde nicht zu erwarten. Die mechanische Beeinträchtigung ist gering. Der sichtbare Pilz auf der oberen Astungswunde befällt Totholz und stellt kein Problem dar. Die betroffenen Kronenabschnitte sind aus Sicht der Stand- und Bruchsicherheit nicht problematisch.

Baum Nr. 1, Astungswunden

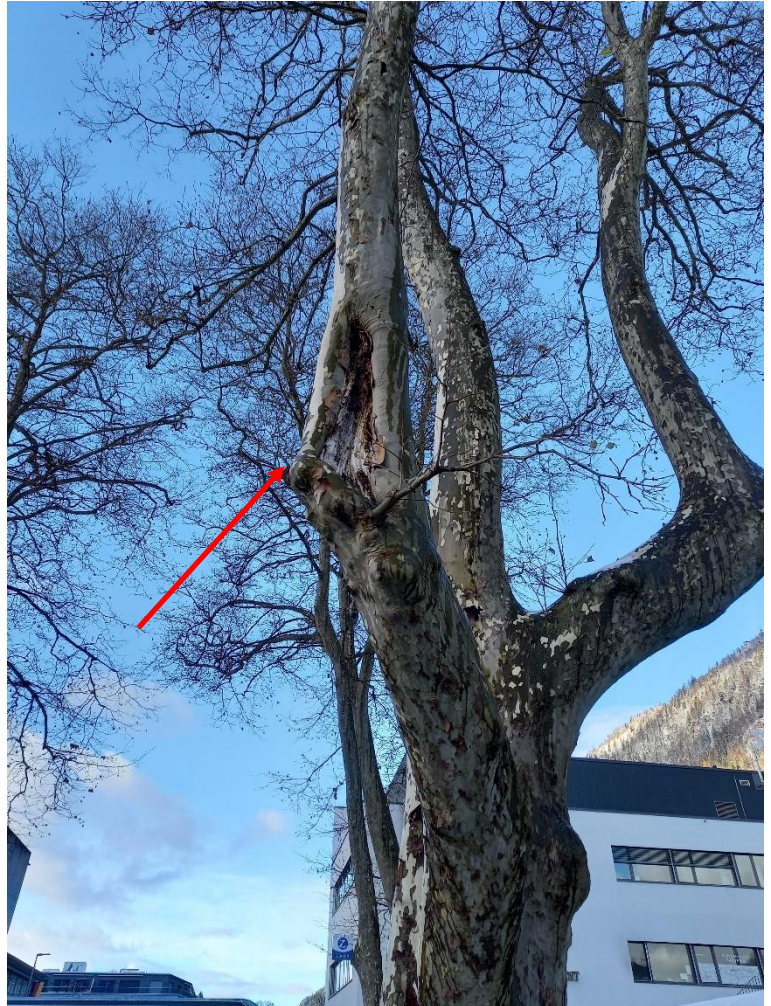
Bei diesem Baum hat ein Starkast eine grössere oberflächige mechanische Verletzung. Wir vermuten, dass es sich hier um einen Anfahrschaden handeln könnte. Diese Verletzung macht den betreffenden Starkast instabil und Ausbruch gefährdet. Diese Schwachstelle wurde bereits mit einer eingebauten dynamischen Kronensicherung entschärft. Die Bruchsicherheit kann momentan gewährleistet werden. Eine regelmässige Kontrolle der Kronensicherung alle zwei Jahre ist notwendig.

Baum Nr. 2, Anfahrschaden
