OIK I – Interlaken / August 2017

# Sanierung und Erneuerung Lindenallee Interlaken

Vorstudie

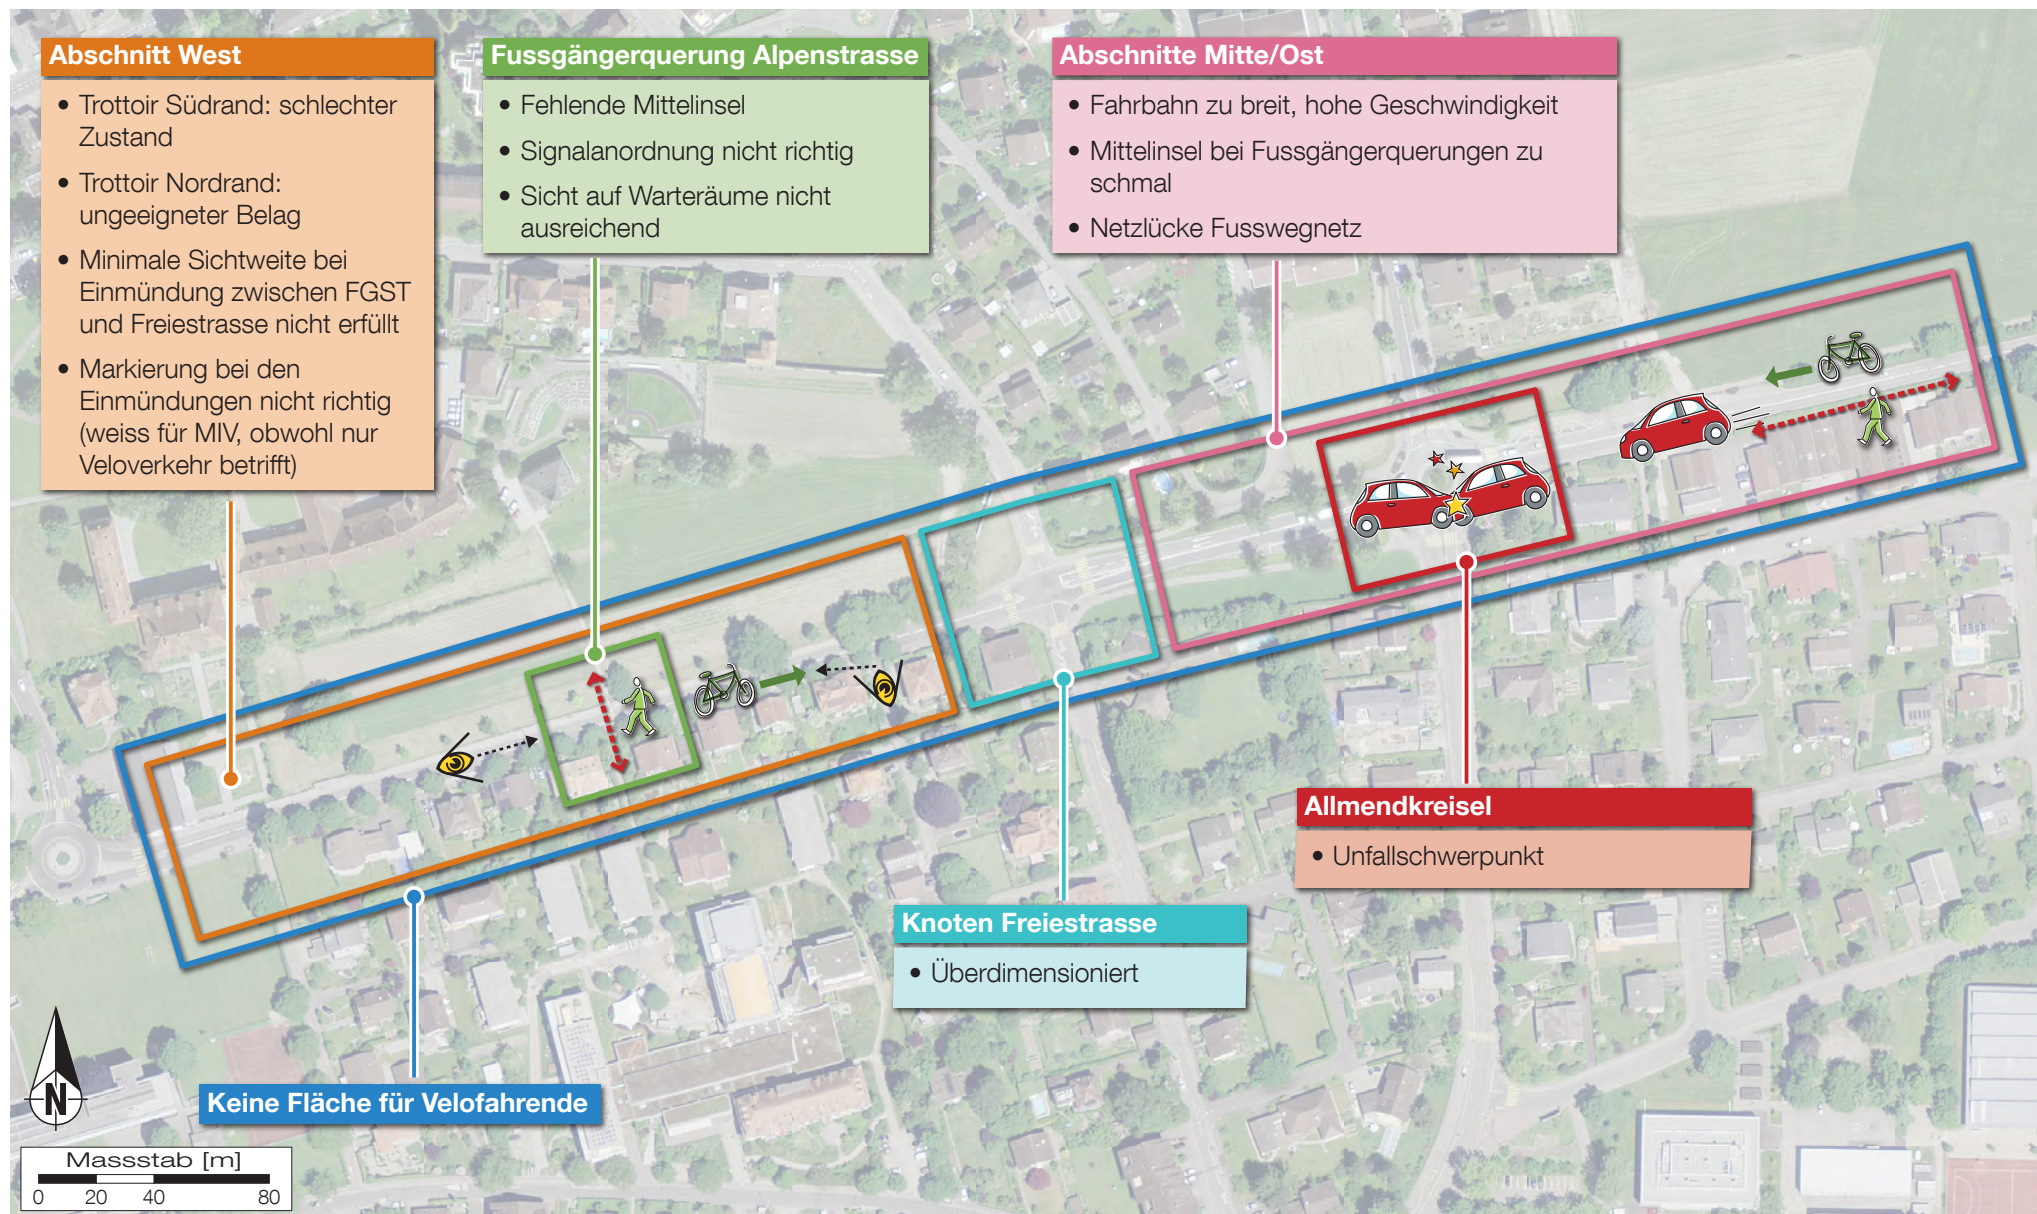
Abbildung 2

Abb. 2, 3 Eine detaillierte Schwachstellenanalyse von jedem Abschnitt nach den Standards Kantonsstrassen des Kantons Bern wurde durchgeführt. Der Handlungsbedarf kann wie folgt zusammengefasst werden:

- **Gesamte Lindenallee:** fehlende Veloinfrastruktur. Aufgrund der Verkehrsmengen sowie der gefahrenen Geschwindigkeiten ist zumindest eine seitliche "Ausweichfläche" für den Veloverkehr nötig. Da es sich um eine kantonale Veloroute sowie einen Schulweg mit Velo handelt (vgl. Anhang 1), sind die Anforderungen an die Verkehrssicherheit hoch.

- **Abschnitt West:**
  - Die minimalen Sichtweiten bei Querungen und Einmündungen sind nicht erfüllt.
  - Der Trottoirzustand ist auf beiden Seiten ungenügend.

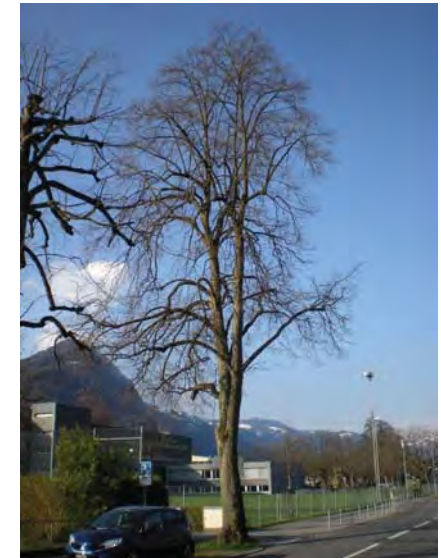
Baumzustand  
Die Sommerlinde zeigt am Kronenansatz eine V-Vergabelung mit einwachsender Rinde. Diese Stelle bedarf einer regelmässigen Kontrolle. Eventuell muss in Zukunft eine Kronensicherung eingebaut werden.  
Vitaler Baum

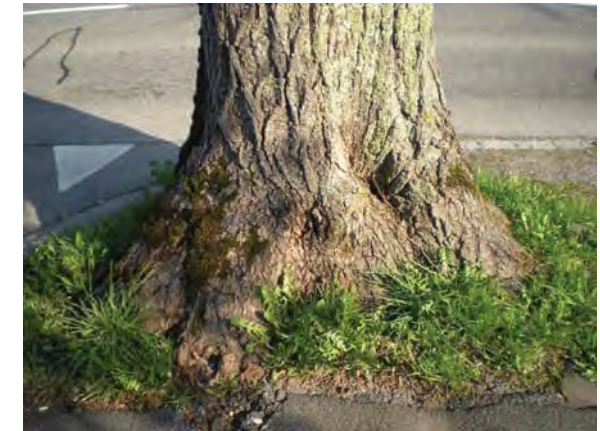
Stammfuss  
Anfahrtschaden Trottoir Seite,  
leichte Anhebung Trottoir Belag  
durch Wurzeln  
normal ausgebildet

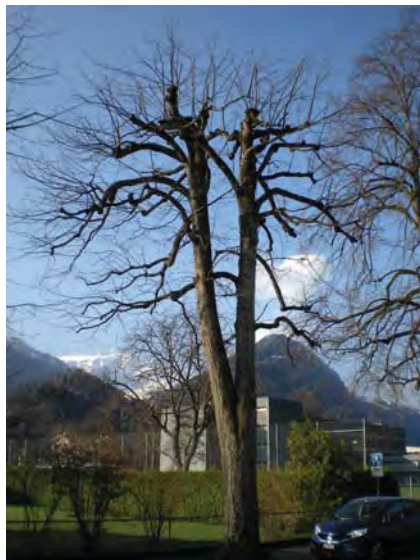
**Nr. 2 / Sommerlinde / Tilia platyphyllos**

Baumzustand  
 Die Sommerlinde zeigt am Kronenansatz eine V-Vergabelung mit einwachsender Rinde. Diese Stelle bedarf einer regelmässigen Kontrolle. Gekappte Baumkrone. Regelmässiger Schnitt zwingend Vitaler Baum

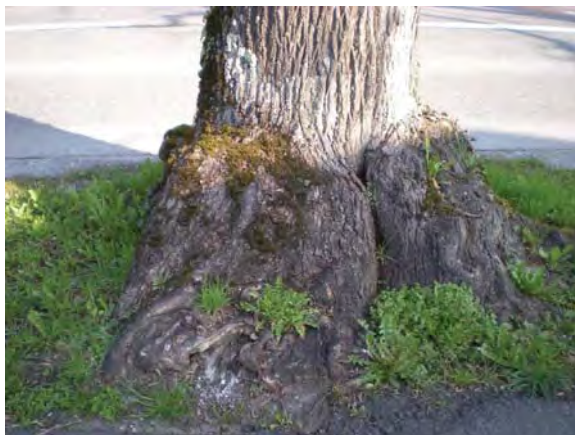
Stammfuss  
 Anfahrschaden Trottoir Seite und Strassenseite  
 Verdickungen am Stammfuss

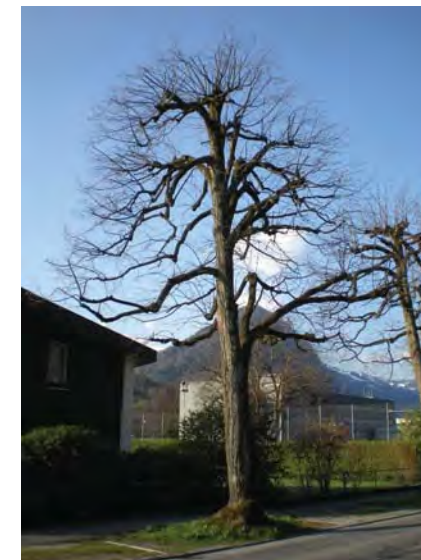
**Nr. 3 / Sommerlinde / Tilia platyphyllos**

Baumzustand  
 Die Sommerlinde zeigt keine Auffälligkeiten.  
 Gekappte Baumkrone.  
 Regelmässiger Schnitt zwingend  
 Vitaler Baum

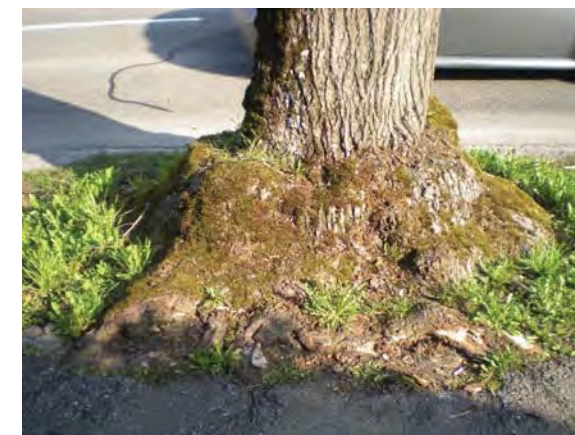
Stammfuss  
 Anfahrschaden Trottoir Seite  
 wahrscheinlich durch Pflug  
 Verdickungen am Stammfuss

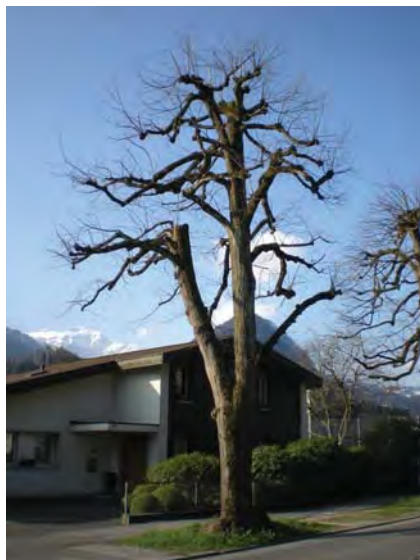
**Nr. 4 / Sommerlinde / Tilia platyphyllos**

Baumzustand  
 Die Sommerlinde hat an einem Stämming eine massive Kappung mit entsprechender Faulstelle. Flache V-Verzweigung mit einwachsender Rinde  
 Gekappte Baumkrone.  
 Regelmässiger Schnitt zwingend  
 Vitaler Baum

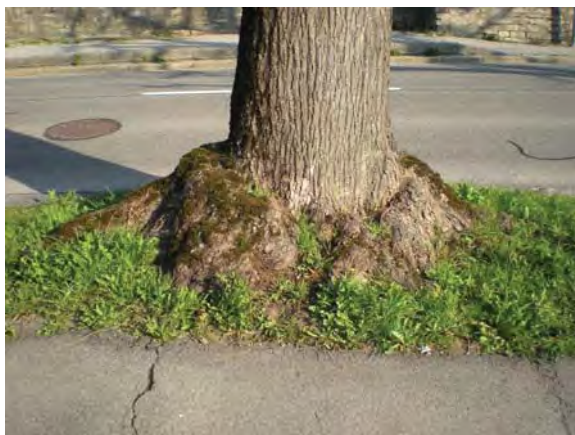
Stammfuss  
 Sehr breite Verdickungen am Stammfuss

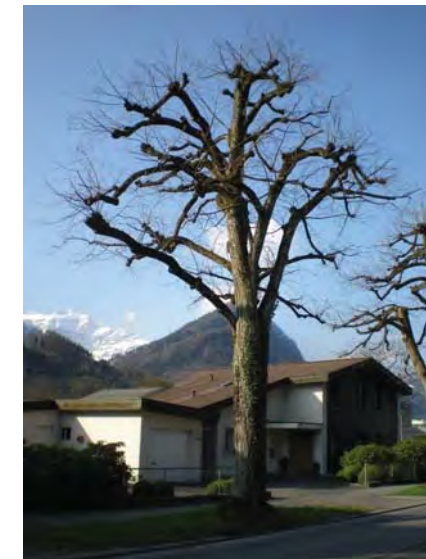
**Nr. 5 / Sommerlinde / Tilia platyphyllos**

Baumzustand  
 Die Sommerlinde hat einwachsende Rinde bei einem Stämming am Kronenansatz  
 Auffälligkeiten  
 Gekappte Baumkrone.  
 Regelmässiger Schnitt zwingend  
 Vitaler Baum

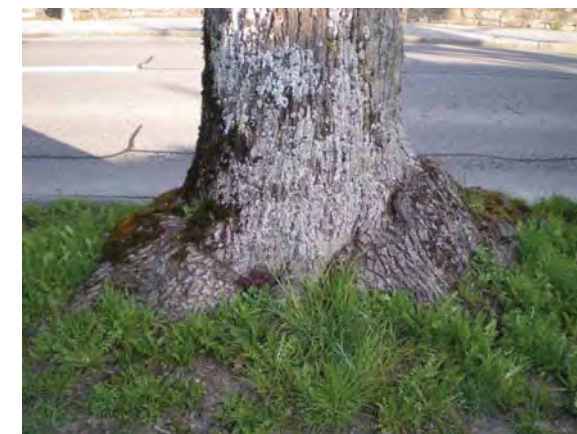
Stammfuss  
 Sehr breite Verdickungen am Stammfuss

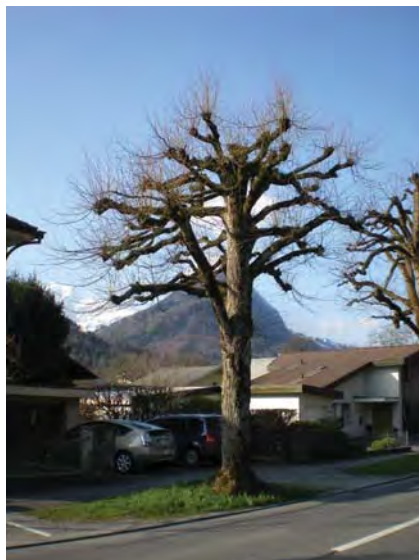
**Nr. 6 / Sommerlinde / Tilia platyphyllos**

Baumzustand  
 Die Sommerlinde hat einen Anfahrtschaden Seite Interlaken. Im oberen Kronenbereich, Seite Trottoir sind ausgedehnte Nekrosen sichtbar. Schwache Überwallung.  
 Gekappte Baumkrone.  
 Regelmässiger Schnitt zwingend  
 Vitaler Baum

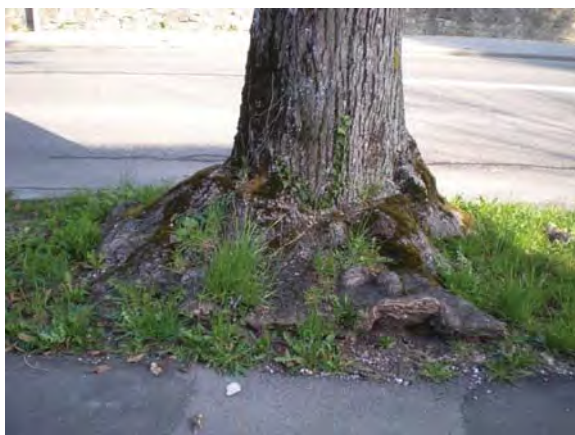
Stammfuss  
 Sehr breite Verdickungen am Stammfuss, Anfahrtschaden und gekappte Wurzelanläufe Seite Trottoir

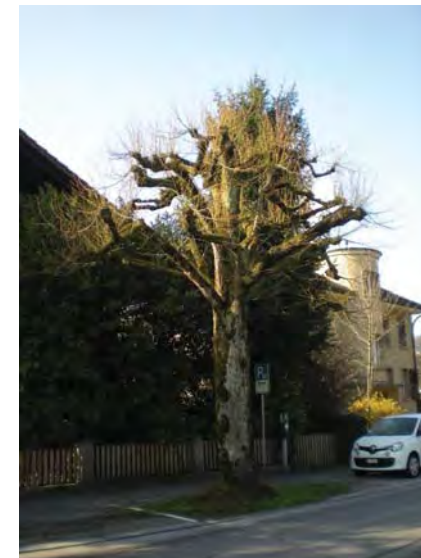
**Nr. 7 / Sommerlinde / Tilia platyphyllos**

Baumzustand  
 Die Sommerlinde zeigt einwachsende Rinde an einem Starkast.  
 Gekappte Baumkrone.  
 Regelmässiger Schnitt zwingend  
 Vitaler Baum

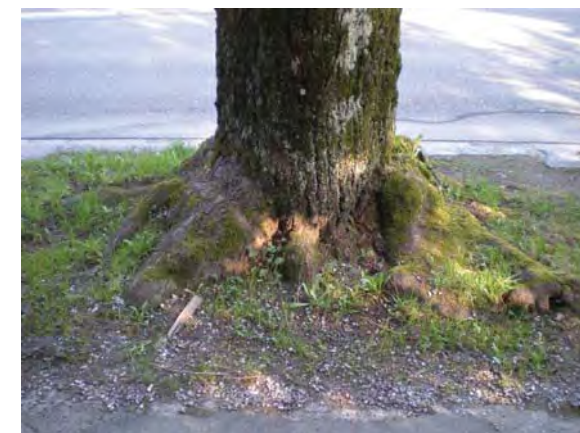
Stammfuss  
 Sehr breite Verdickungen am Stammfuss

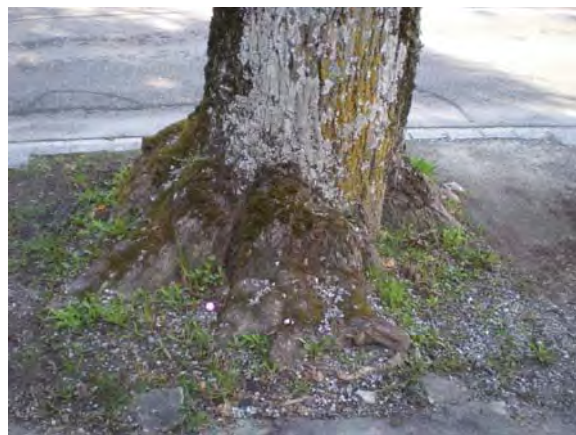
Stammfuss  
 Verdickungen am  
 Stammfuss, der Wurzelraum  
 wird bedingt durch die private  
 Zufahrt stark befahren

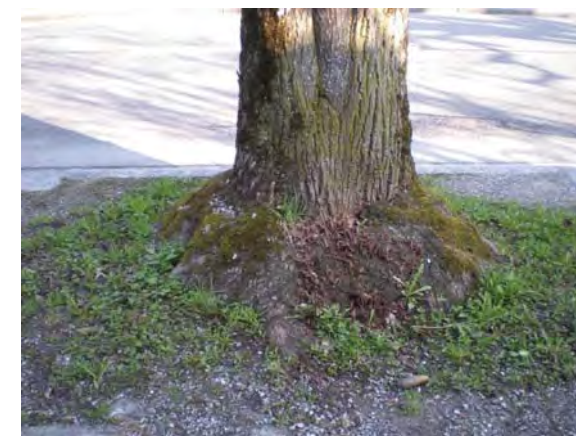
Stammfuss  
 Verdickungen am  
 Stammfuss, Stockausschläge  
 noch vorhanden

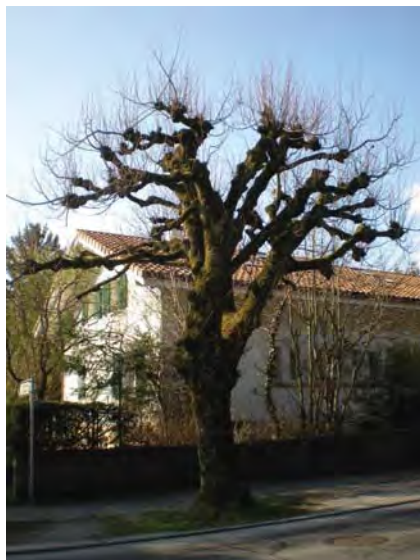
**Nr. 10 / Sommerlinde / *Tilia platyphyllos***

Baumzustand  
 Der Sommerlinde wurden verschiedentlich Starkäste entfernt, Wucherungen am Kronenansatz, Anfahrschaden am Wurzelanlauf, beginnende Überwallung  
 Gekappte Baumkrone.  
 Regelmässiger Schnitt zwingend  
 Vitaler Baum

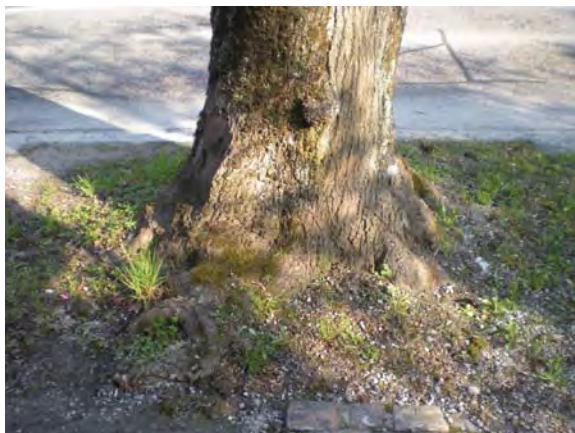
Stammfuss  
 Relativ geringe Verdickungen am Stammfuss

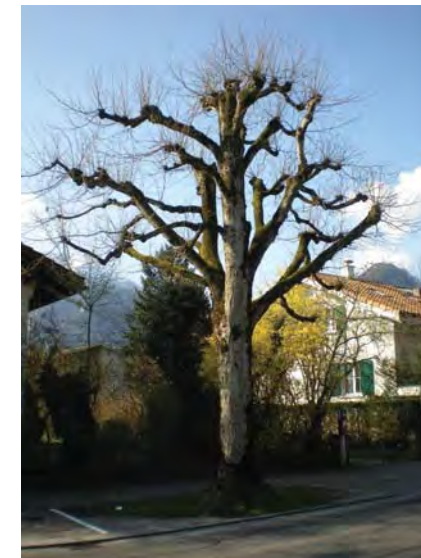
**Nr. 11 / Sommerlinde / *Tilia platyphyllos***

Baumzustand  
 Der Sommerlinde zeigt keine besonderen Auffälligkeiten.  
 Gekappte Baumkrone.  
 Regelmässiger Schnitt zwingend  
 Vitaler Baum

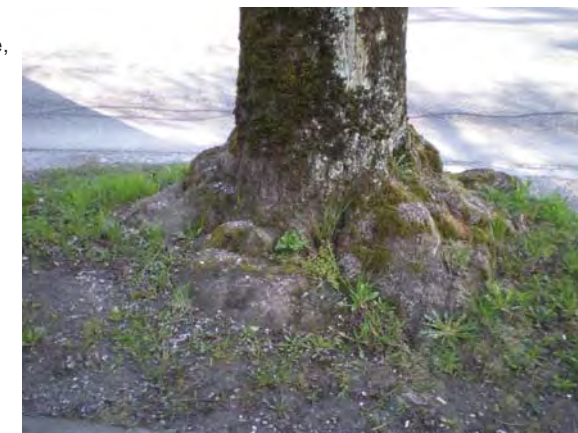
Stammfuss  
 Anfahrschaden auf der Strassenseite, ausgeprägte Wurzelanläufe

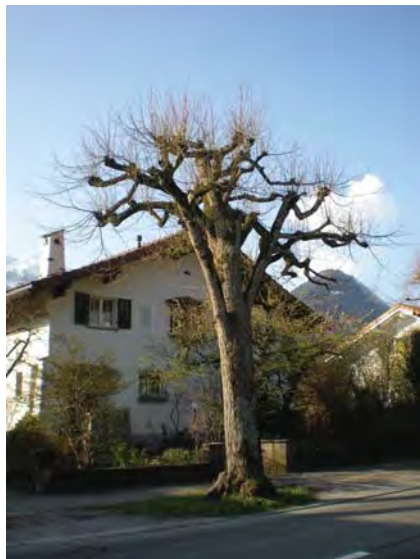
**Nr. 12 / Sommerlinde / Tilia platyphyllos**

Baumzustand  
 Der Sommerlinde hat eine V-Vergabelung mit  
 einwachsender Rinde  
 Gekappte Baumkrone.  
 Regelmässiger Schnitt zwingend  
 Vitaler Baum

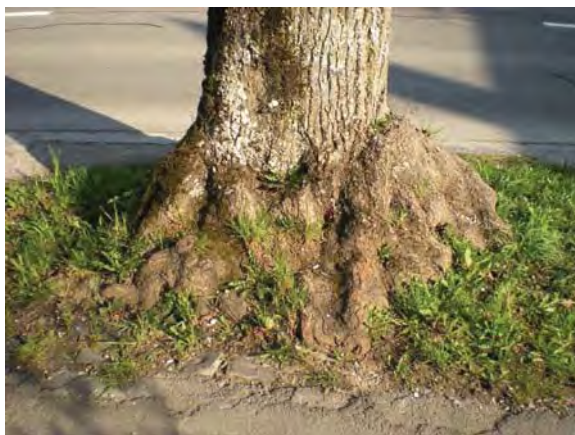
Stammfuss  
 Anfahrschaden auf der Seite  
 Trottoir  
 ausgeprägte Wurzelanläufe,  
 neue Stockausschläge

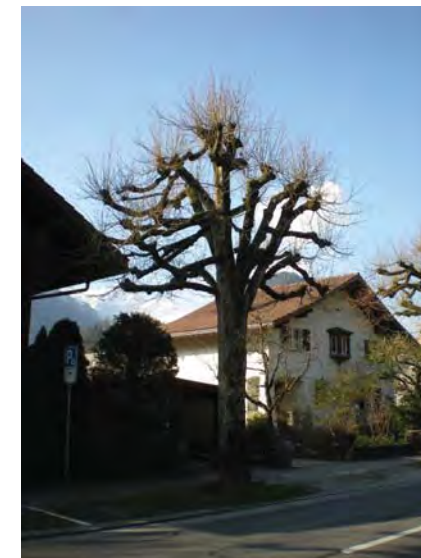
**Nr. 13 / Sommerlinde / Tilia platyphyllos**

Baumzustand  
 Der Sommerlinde zeigt keine besonderen  
 Auffälligkeiten  
 Gekappte Baumkrone.  
 Regelmässiger Schnitt zwingend  
 Vitaler Baum

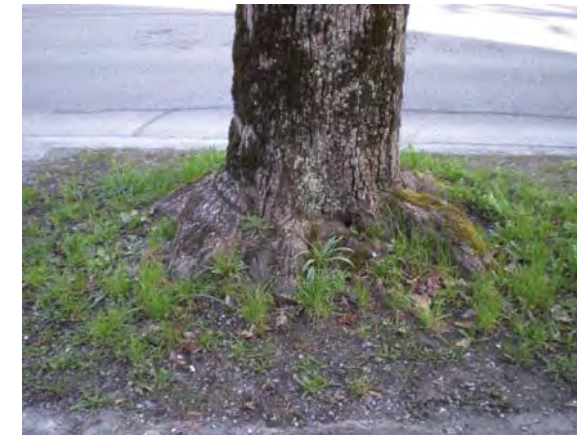
Stammfuss  
 Anfahrschaden auf der Seite  
 Trottoir  
 ausgeprägte Wurzelanläufe

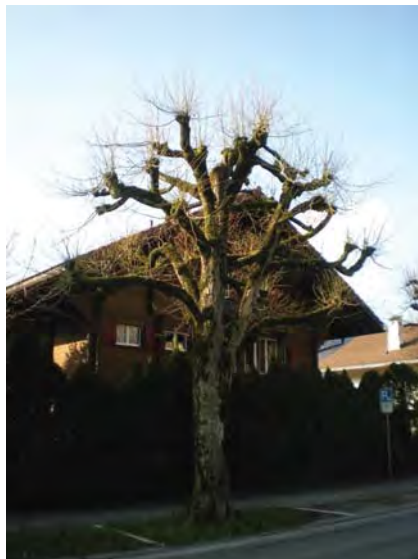
**Nr. 14 / Sommerlinde / Tilia platyphyllos**

Baumzustand  
 Der Sommerlinde weist an einem Starkast  
 Seite Strasse einwachsende Rinde auf, Anfahr-  
 schaden am betreffenden Ast  
 Gekappte Baumkrone.  
 Regelmässiger Schnitt zwingend  
 Vitaler Baum

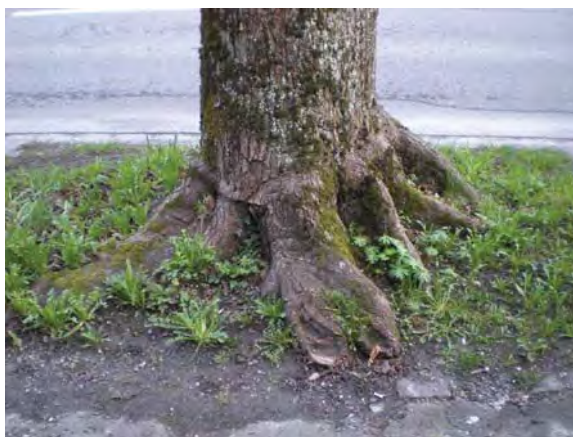
Stammfuss  
 ausgeprägte, eher flache  
 Wurzelanläufe, neue  
 Stockausschläge

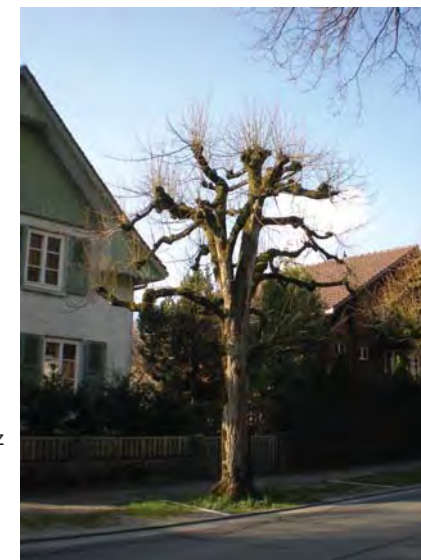
**Nr. 15 / Sommerlinde / Tilia platyphyllos**

Baumzustand  
 Der Sommerlinde hat eine Faulstelle am Kronenansatz  
 Gekappte Baumkrone.  
 Regelmässiger Schnitt zwingend  
 Vitaler Baum

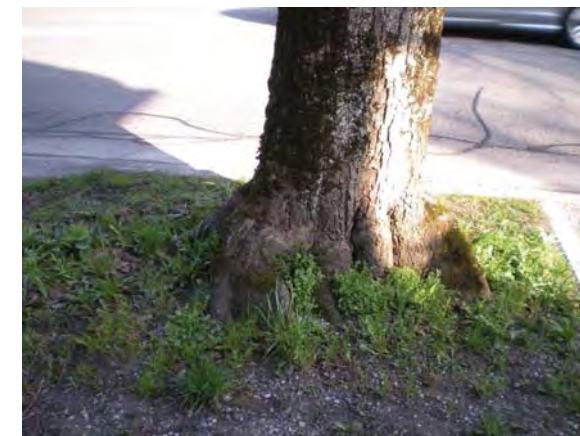
Stammfuss  
 ausgeprägte Wurzelanläufe

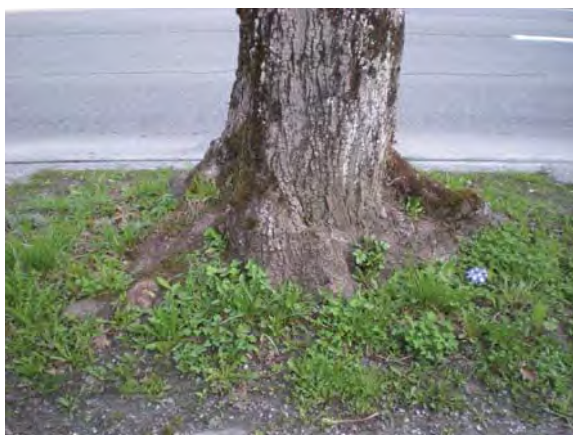
Stammfuss  
 ausgeprägte Wurzelanläufe

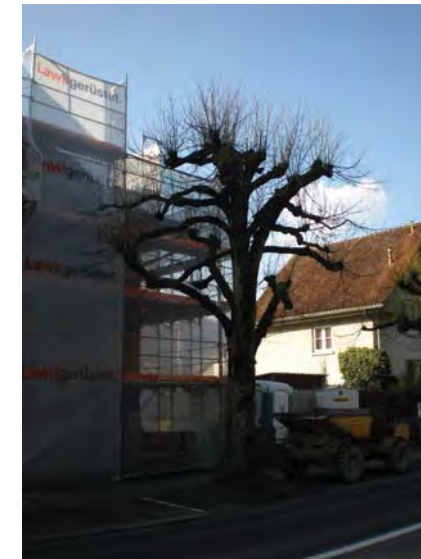
**Nr. 17 / Sommerlinde / Tilia platyphyllos**

Baumzustand  
 Der Sommerlinde zeigt keine besonderen  
 Auffälligkeiten  
 Regelmässiger Schnitt zwingend  
 Vitaler Baum

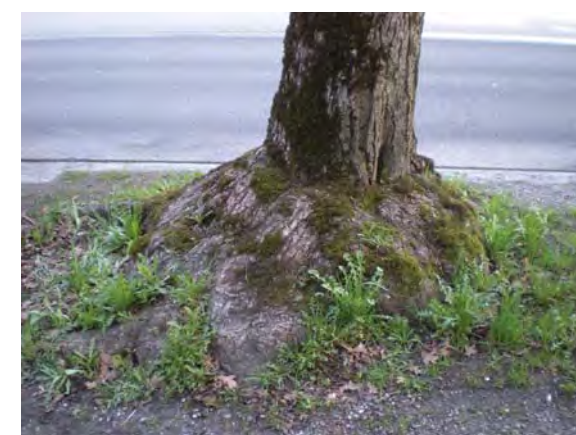
Stammfuss  
 markant ausgeprägte Wurzelanläufe

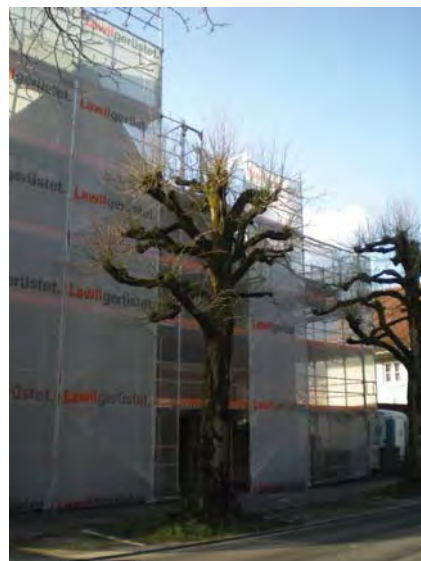
**Nr. 18 / Sommerlinde / Tilia platyphyllos**

Baumzustand  
 Der Sommerlinde weist einen vor längerer  
 Zeit erfolgter Astausbruch auf  
 Regelmässiger Schnitt zwingend  
 Vitaler Baum

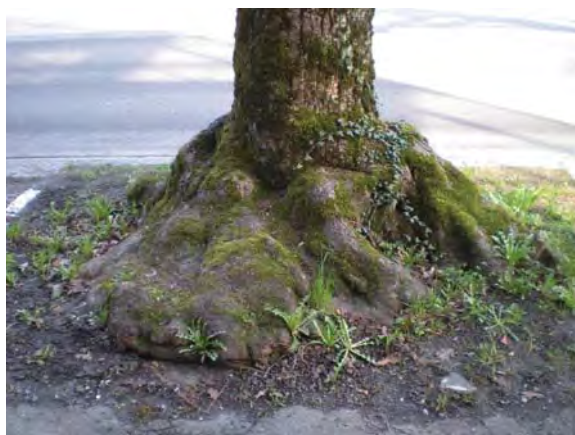
Stammfuss  
 markant ausgeprägte Wurzelanläufe  
 und Verdickungen, Anfahrtschaden  
 Seite Trottoir

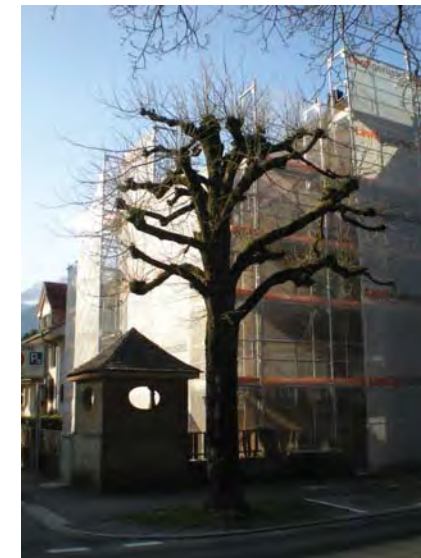
**Nr. 19 / Sommerlinde / Tilia platyphyllos**

Baumzustand  
 Der Sommerlinde weist einen vor längerer  
 Zeit erfolgter Astausbruch auf  
 Regelmässiger Schnitt zwingend  
 Vitaler Baum

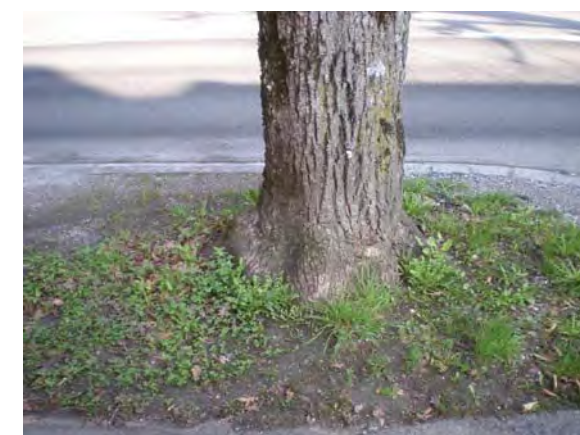
Stammfuss  
 normale Wurzelanläufe

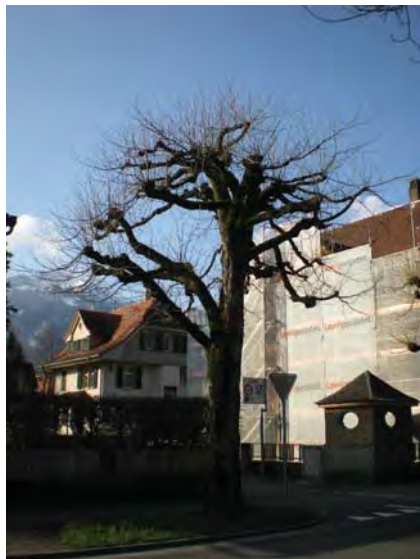
**Nr. 20 / Sommerlinde / *Tilia platyphyllos***

Baumzustand  
 Der Sommerlinde weist einen vor längerer  
 Zeit erfolgter Astausbruch auf  
 Regelmässiger Schnitt zwingend  
 Vitaler Baum

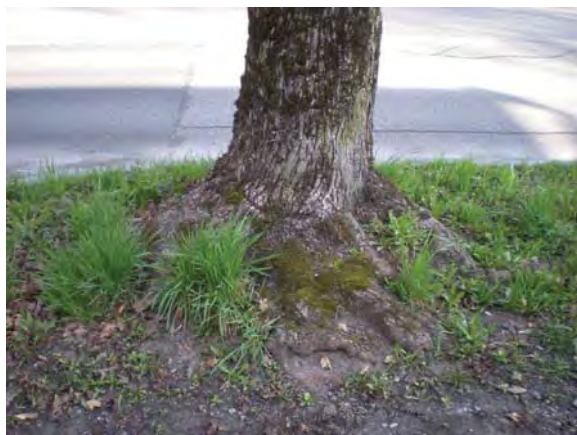
Stammfuss  
 ausgeprägte Wurzelaufläufe,  
 Anfahrschaden Seite Trottoir

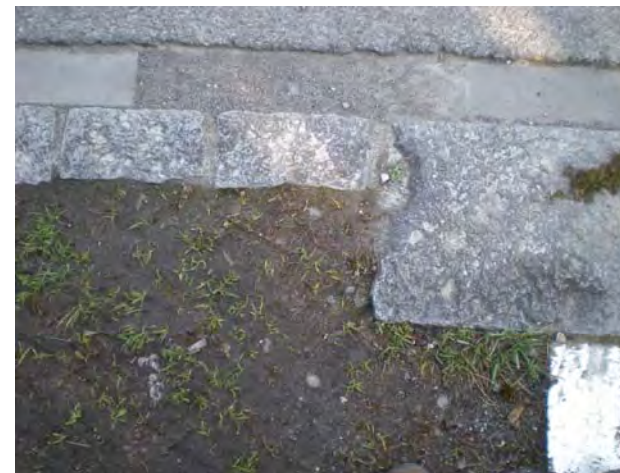
Es ist möglich, dass bei einer Umbauphase der Strasse im direkten Baumbereich de sehr breite Randabschluss durch einen schmäleren Bundstein ersetzt wurde.
