Spiez, 7. Dezember 2021

Fachgutachten zu Baumbestand Parzelle 1840, 3800 Interlaken Gesundheitszustand des Baumbestandes, mögliche bauliche Eingriffe im Baumbereich

12 Ahornblättrige Platanen / Platanus x hispanica

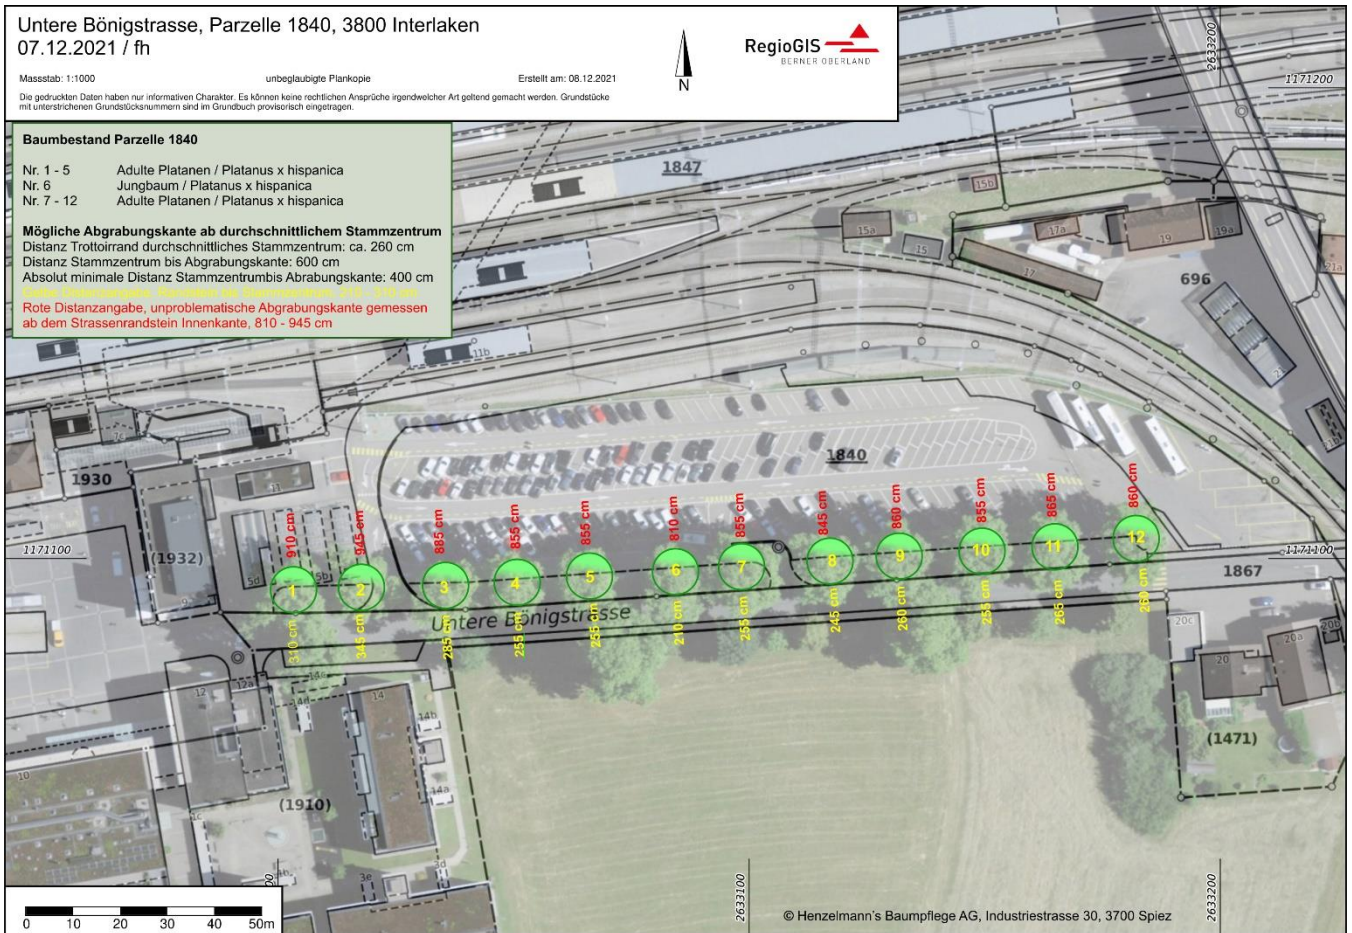
Übersicht Baumbestand Parzelle 1840

Das Volumen und die Ausdehnung des Wurzelwerkes können ohne Sondierung nur abgeschätzt werden. Wie erwähnt gehen wir davon aus, dass das Wurzelwerk eher kompakt ausgebildet sein wird. Eine mögliche Abgrabungskante für die Baugrube könnte im Bereich von minimal 4.00 m, jedoch eher bei 6.00 m ab Stammmitte erfolgen. Es ist möglich, dass bei Strassensanierungsmassnahmen Wurzeln bereits gekappt wurden. Das absolute Minimum für eine Abgrabungskante wäre aus unserer Sicht also 4.00 m ab dem Stammzentrum. Ideal wären 6.00 m. Je näher an das Stammzentrum heran gegraben wird, desto eher wird die Standsicherheit der adulten Platanen beeinträchtigt.

Der mögliche Rückschnitt von Kronenteilen auf der Parkplatzseite ist bedingt durch die bereits erfolgten Entlastungsschnitte eher gering. Um den Habitus der Baumkronen zu erhalten könnten die Baumkronen um maximal 2.00 m zurückgeschnitten werden.
