OIK I – Interlaken / August 2017

# Sanierung und Erneuerung Lindenallee Interlaken

Vorstudie

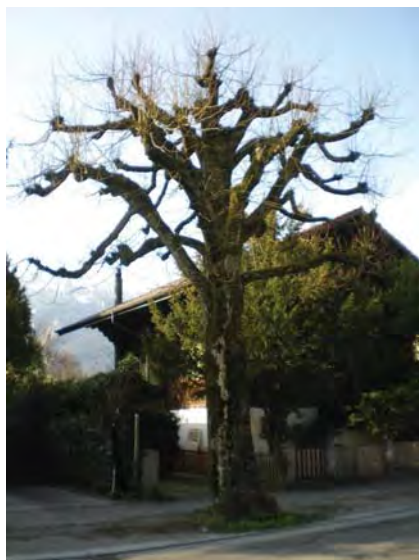
Baumzustand  
 Die Sommerlinde zeigt keine besonderen  
 Auffälligkeiten.  
 Gekappte Baumkrone.  
 Regelmässiger Schnitt zwingend  
 Vitaler Baum

Stammfuss  
 Verdickungen am  
 Stammfuss, der Wurzelraum  
 wird bedingt durch die private  
 Zufahrt stark befahren

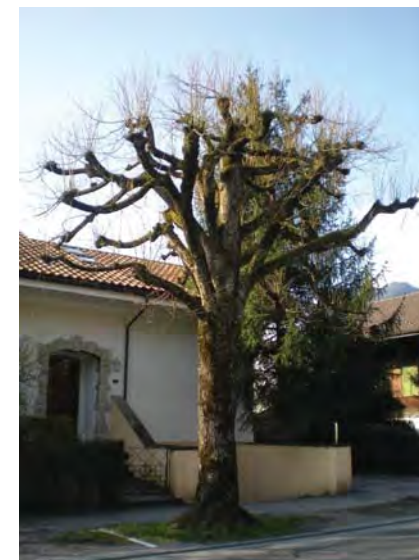
Baumzustand  
 Die Sommerlinde zeigt keine besonderen  
 Auffälligkeiten.  
 Gekappte Baumkrone.  
 Regelmässiger Schnitt zwingend  
 Vitaler Baum

Stammfuss  
 Verdickungen am  
 Stammfuss, Stockausschläge  
 noch vorhanden

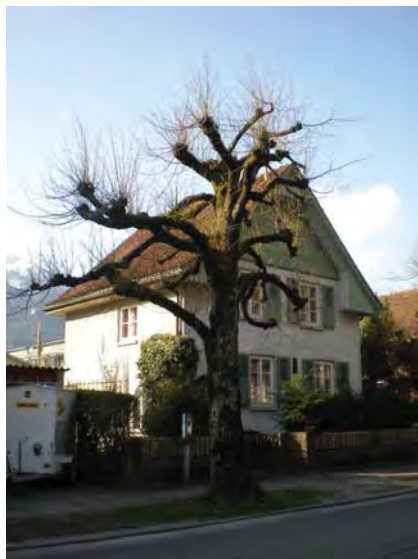
Baumzustand  
 Der Sommerlinde zeigt keine besonderen  
 Auffälligkeiten  
 Regelmässiger Schnitt zwingend  
 Vitaler Baum

Stammfuss  
 ausgeprägte Wurzelanläufe

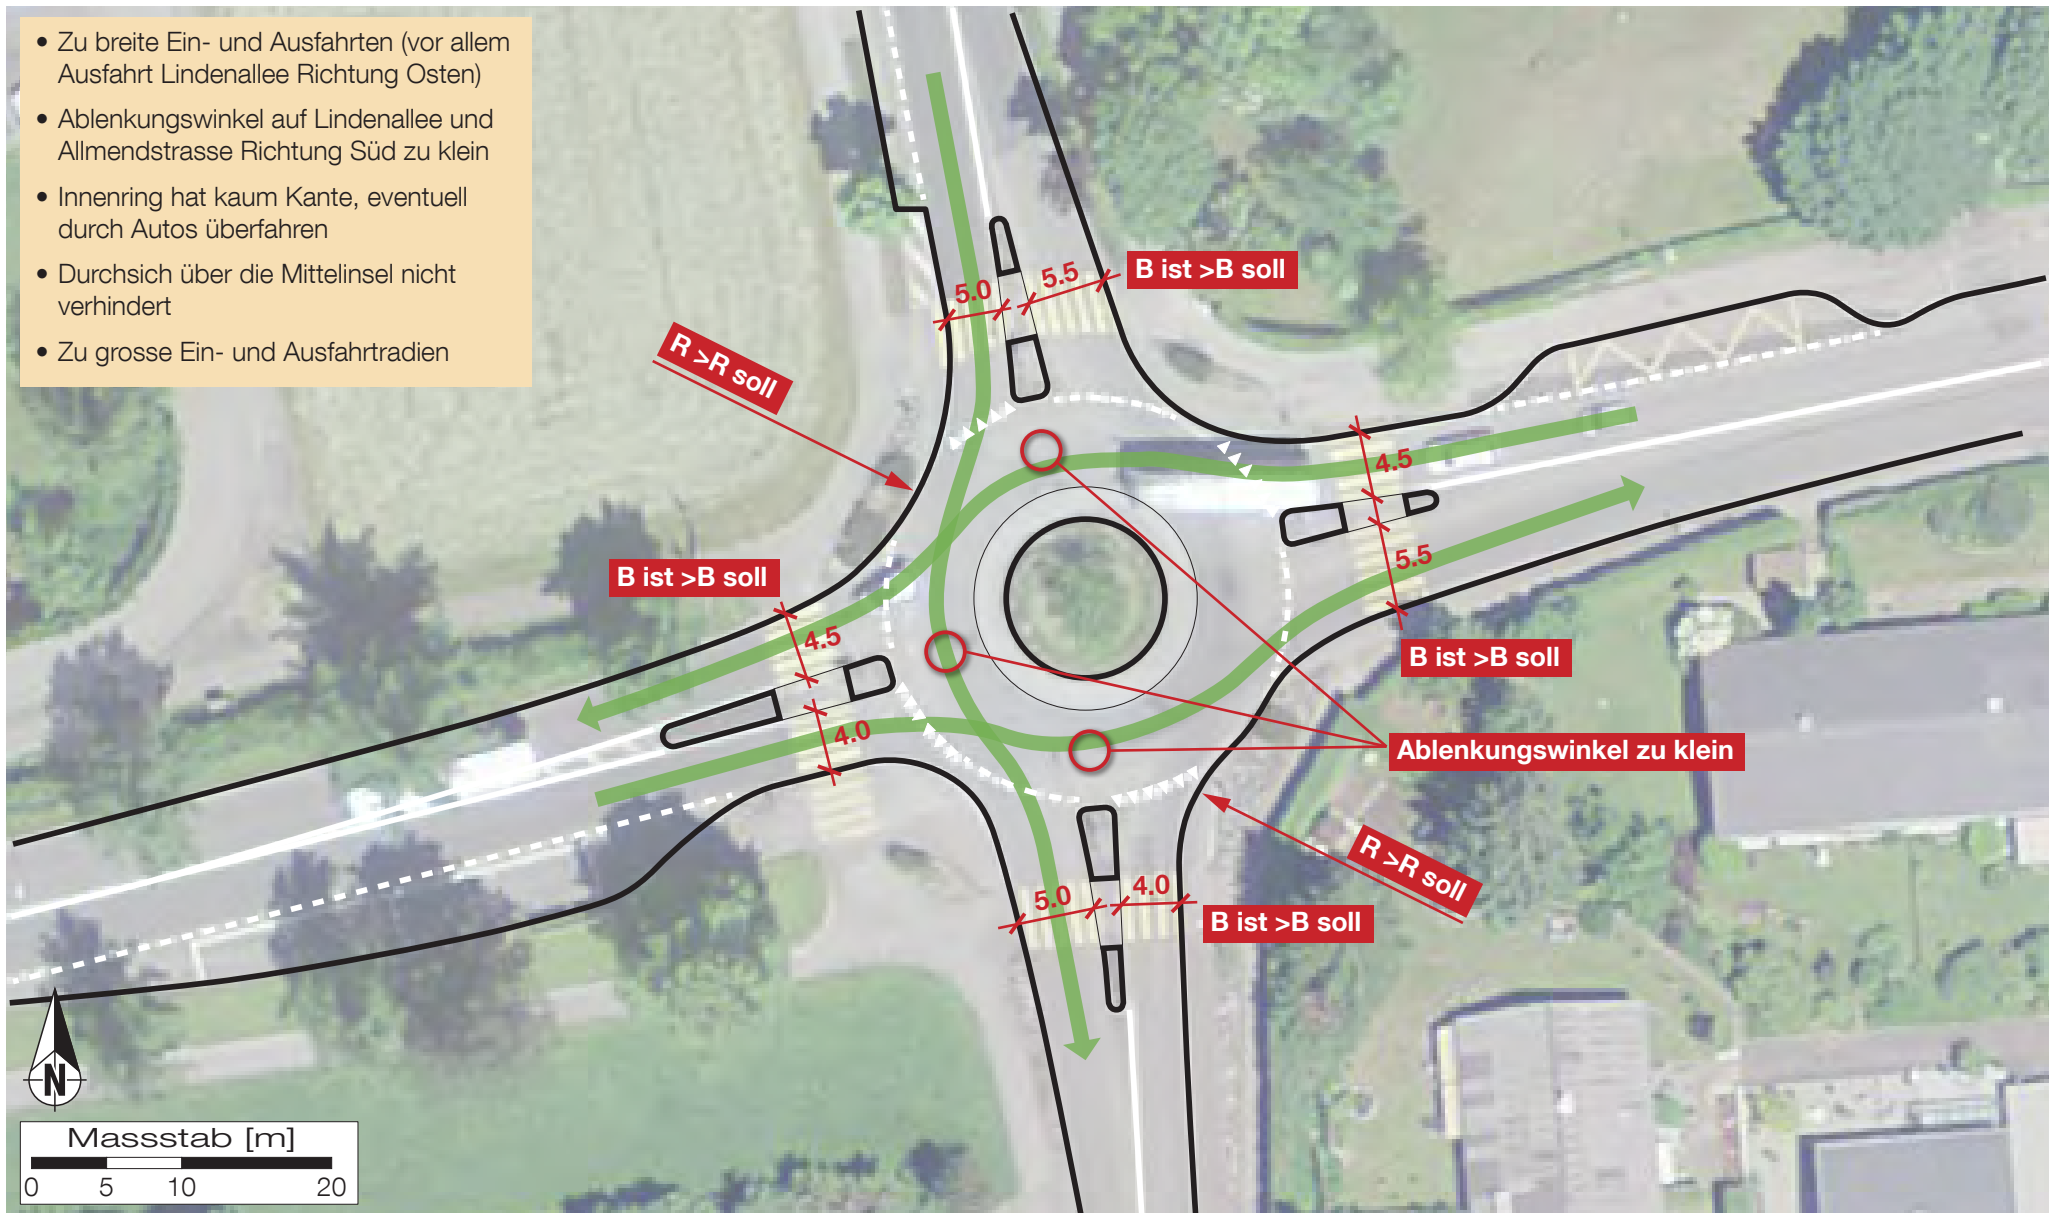
## Analyse der Geometrie des Allmendkreisel (Unfallschwerpunkt)

- Zu breite Ein- und Ausfahrten (vor allem Ausfahrt Lindenallee Richtung Osten)
- Ablenkungswinkel auf Lindenallee und Allmendstrasse Richtung Süd zu klein
- Innenring hat kaum Kante, eventuell durch Autos überfahren
- Durchsicht über die Mittelinsel nicht verhindert
- Zu grosse Ein- und Ausfahrtradien
